Ejection de l'ensemble soupape + clapet porte soupape lors d'un changement de soupape sur un réservoir aérien 1000 kg

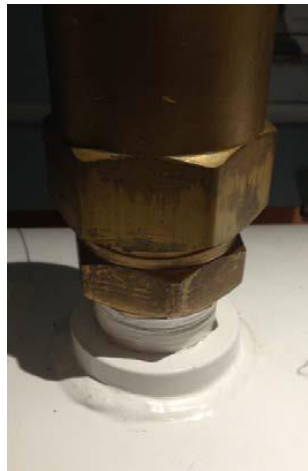
Lors d'une intervention pour un changement de soupape sur un réservoir 1000 kg aérien, l'ensemble clapet porte soupape (CPS) et soupape conique s'est détaché brusquement du filetage du bossage du réservoir, entraînant la perte de 30 % de gaz.

- Le clapet porte soupape était insuffisamment serré, avant l'intervention, sur le bossage.
- Le technicien n'a pas porté suffisamment d'attention à la position du clapet porte soupape lors de l'opération de déblocage de la soupape. Il n'a pas remarqué notamment que ce dernier était libre en rotation dans le filetage du bossage.
- Il y a eu dévissage de l'ensemble complet clapet porte soupape+soupape pendant les opérations simultanées de dévissage de la soupape et de rattrapage du jeu du démonte soupape. Le clapet porte soupape étant débloqué, la rotation de la soupape a entraîné la rotation du clapet porte soupape, et son expulsion brutale.

Pour toutes interventions sur les équipements munis de clapets : soupapes, clapet porte soupape et double clapets d'emplissage, un marquage vertical reliant clapet porte soupape et réservoir (feutre, stylo autre...) devra être apposé avant de débiter la moindre opération.
