## **ACCIDENT LORS DE L'INERTAGE D'UN RESERVOIR ENTERRE**

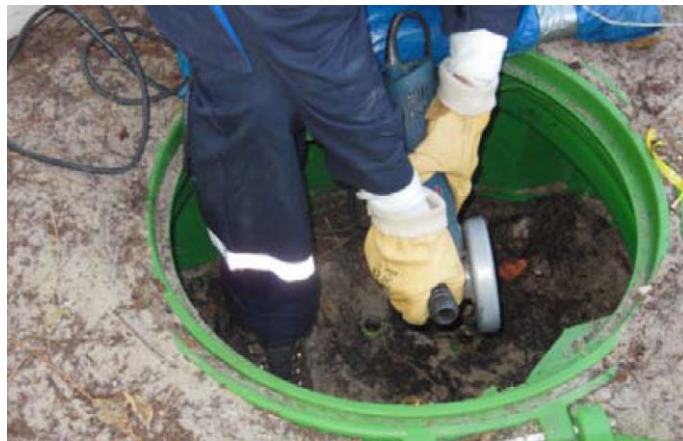
**Un technicien a été brûlé au visage et aux poignets lors d'une opération d'inertage d'un réservoir enterré.**  
Après avoir dégazé et rempli en eau le réservoir et être allé déjeuner, le technicien a commencé le meulage des rivets de la plaque constructeur à l'aide d'une meuleuse électrique, en s'étant assuré au préalable de l'absence d'atmosphère explosive à l'intérieur du capot avec son explosimètre, qu'il a ensuite retiré du capot. Il a ensuite procédé à l'opération de meulage du bossage du clapet d'emplissage. A l'issue de cette opération, il a arrêté la meuleuse et a changé de position pour meuler les bossages du robinet départ gaz et du clapet de reprise liquide. Il a alors rallumé la meuleuse et c'est à ce moment-là qu'un flash est survenu.

Des poches de gaz résiduels peuvent subsister à l'intérieur d'un réservoir, même après un remplissage en eau à ras bord, du fait de la position des bossages (non affleurant), de défauts d'horizontalité du réservoir, etc...

- Utilisation d'un appareil électromécanique de type meuleuse pour mutiler les bossages.
- Explosimètre non présent en permanence à l'intérieur du capot.
- Utilisation d'EPI non adaptés.

Position du technicien lors de l'accident

- L'utilisation d'appareil électromécanique est interdite lors des opérations d'inertage de réservoirs.
- L'explosimètre doit être présent en permanence à l'intérieur du capot du réservoir lors de ce type d'opérations.
- Pour toutes interventions où le risque de brûlure thermique (par flash ou aspersion de propane liquide) est présent, les EPI utilisés doivent permettre de protéger l'ensemble du corps, à savoir :
  - Port d'un casque avec visière intégrale protégeant l'ensemble du visage
  - Port de gants adaptés à l'opération suffisamment montant pour protéger les poignets
