# INT SPA 1T75E 74 SAMOËNS

Jeudi 21/04/2016

## SITUATION

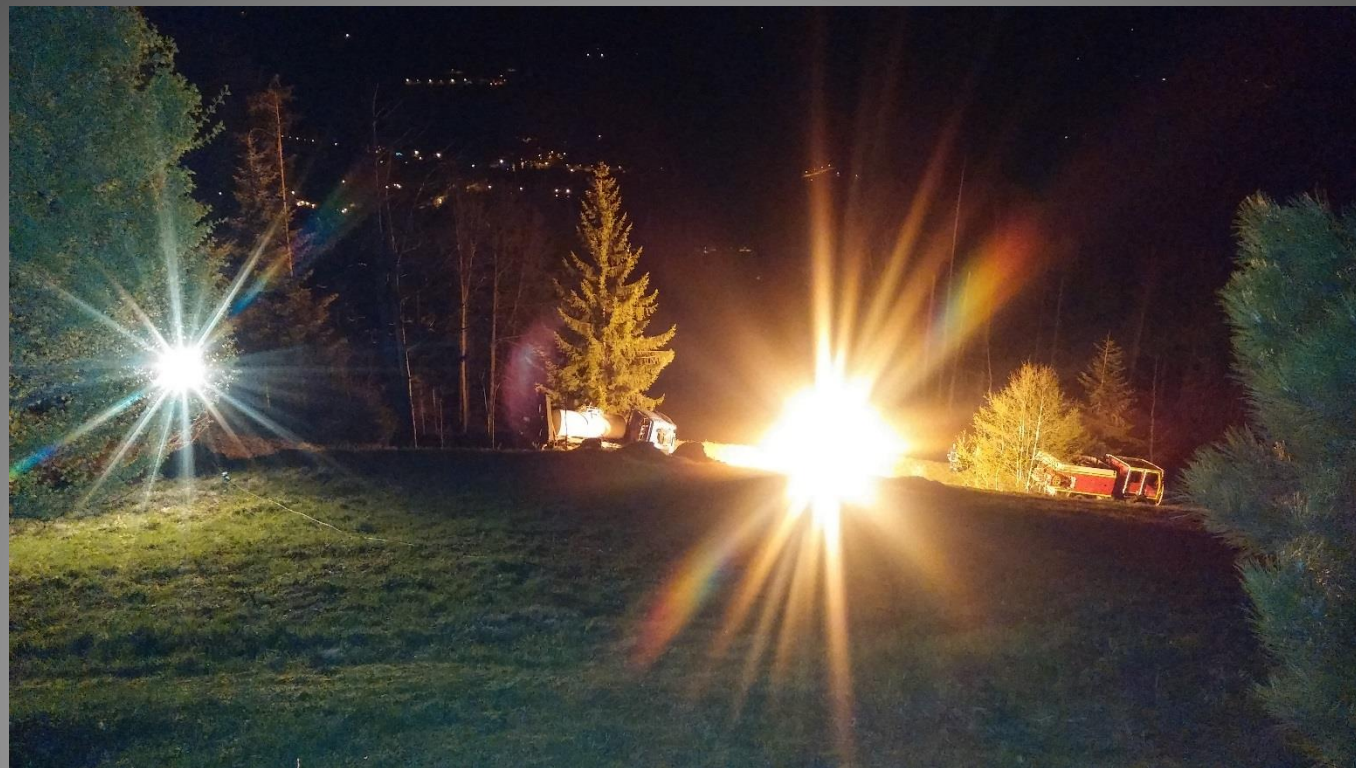
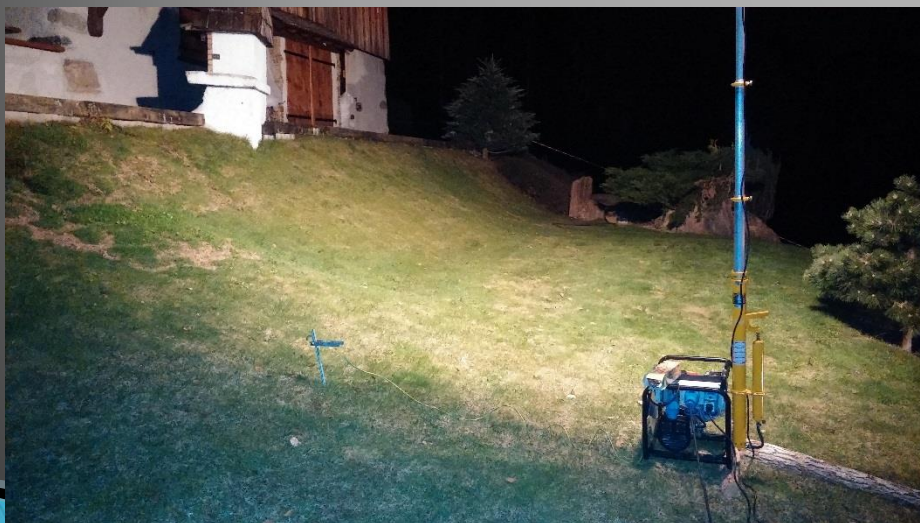
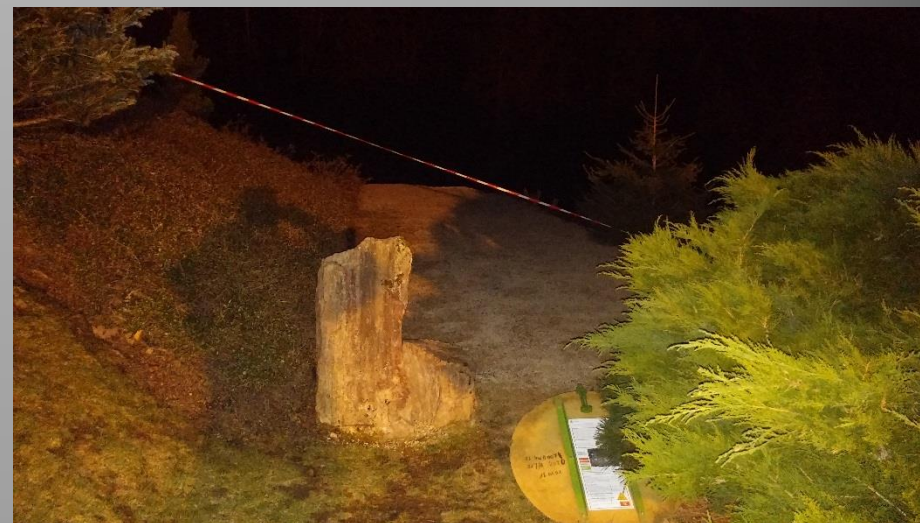
- ▶ Compte tenu des distances et des spécificités de l'intervention, la solution technique retenue est de brancher la phase liquide du réservoir à vider sur le réservoir tampon tout en torchant ce dernier pour en baisser la pression et ainsi assurer le transfert.
- ▶ 22/04/2016 6h15 : retour de nos techniciens à l'entreprise, soit 11h d'amplitude depuis leur départ la veille au soir.
- ▶ 22/04/2016 : remerciements de M. LE CARBOULLEC, Coordonnateur Sécurité Environnement d'ANTARGAZ, pour notre réactivité, notre professionnalisme et les moyens déployés pour traiter cette intervention.
- ▶ Nouvel article de France3, 4 jours après :
  - ▶ [Site France 3](#)
  - ▶ [REUNION SPA CORSE\Dossiers REX\SGL\Forte inquiétude après un nouvel éboulement à Samoëns.pdf](#)
