## COMMISSION TRANSPORT 2018/10

### Compte-rendu de la réunion du 18 octobre 2018

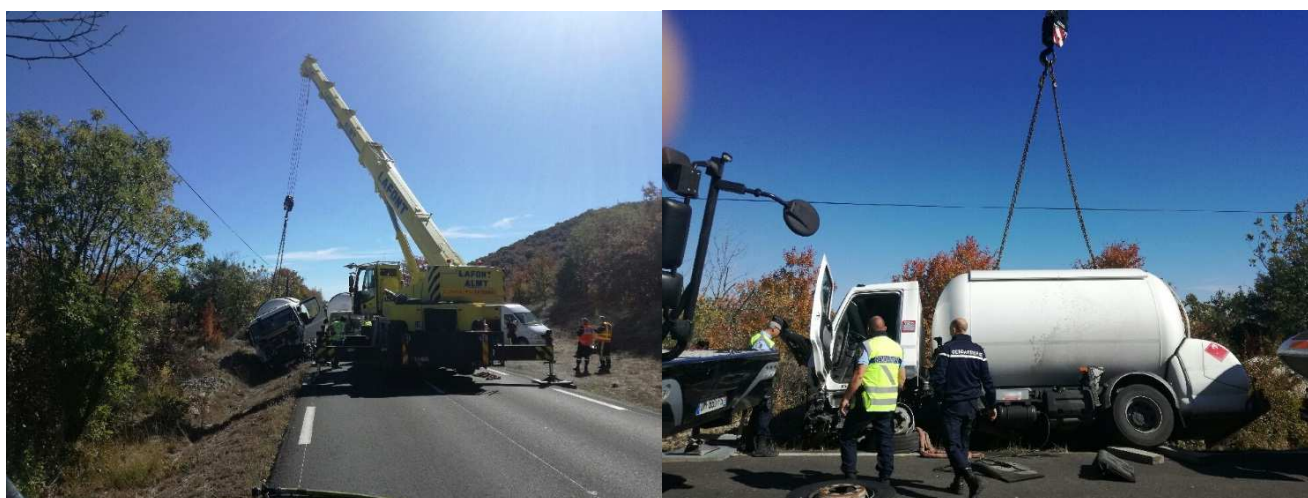
Pour mémoire, accident avec renversement du porteur citerne suite à un choc frontal avec un véhicule léger. Photos à l'appui, le sapeur-pompier indique que le relevage du véhicule s'est effectué avec des élingues métalliques et en utilisant les anneaux de la citerne.

Une fiche spécifique « Info-sécurité » sera publiée sur ce sujet, sans faire référence à la date de l'accident et en rappelant la règle figurant notamment dans le guide sécurité 504, « *Relevage : ne jamais utiliser les oreilles de la citerne pour effectuer le relevage* »

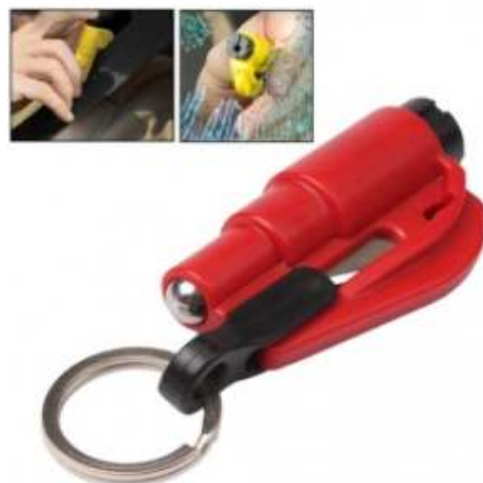
Le modèle présenté (Resq me) existe dans un format porte clef, il permet à la fois de couper la ceinture de sécurité et de briser une vitre par simple pression de l'embout noir sur celle-ci.

Pour mémoire lors du renversement du porteur citerne le 27 décembre dernier à Sublaines, la poignée de la massette brise-vitre et coupe-ceinture s'était cassée rendant difficile l'extraction du conducteur.

La référence à ce modèle pourra faire l'objet d'une info-sécurité.
